Vacuum Pump, 1/4 Hp , Vane Pump, Rotary Vane, Valve Rotary, POMPE À VIDE, Restoration

MAZOUT, Brûleur, FIOUL, Combust, RIELLO, RBL, R.B.L, Baltur , POUR CHAURIDIÈRE DE CHAUFFAGE DOMESTIQUE

Embraco, NBT1118Z, Refrigerator, Freezer, Compressor, 1/4 HP, R134a, LBP, RSCR

Tecumseh, Compressor, TPA1410YXC, TPA1410 YXC, LBP, R134a, 220-240V ~ 50Hz, 1/4 + HP, 115V

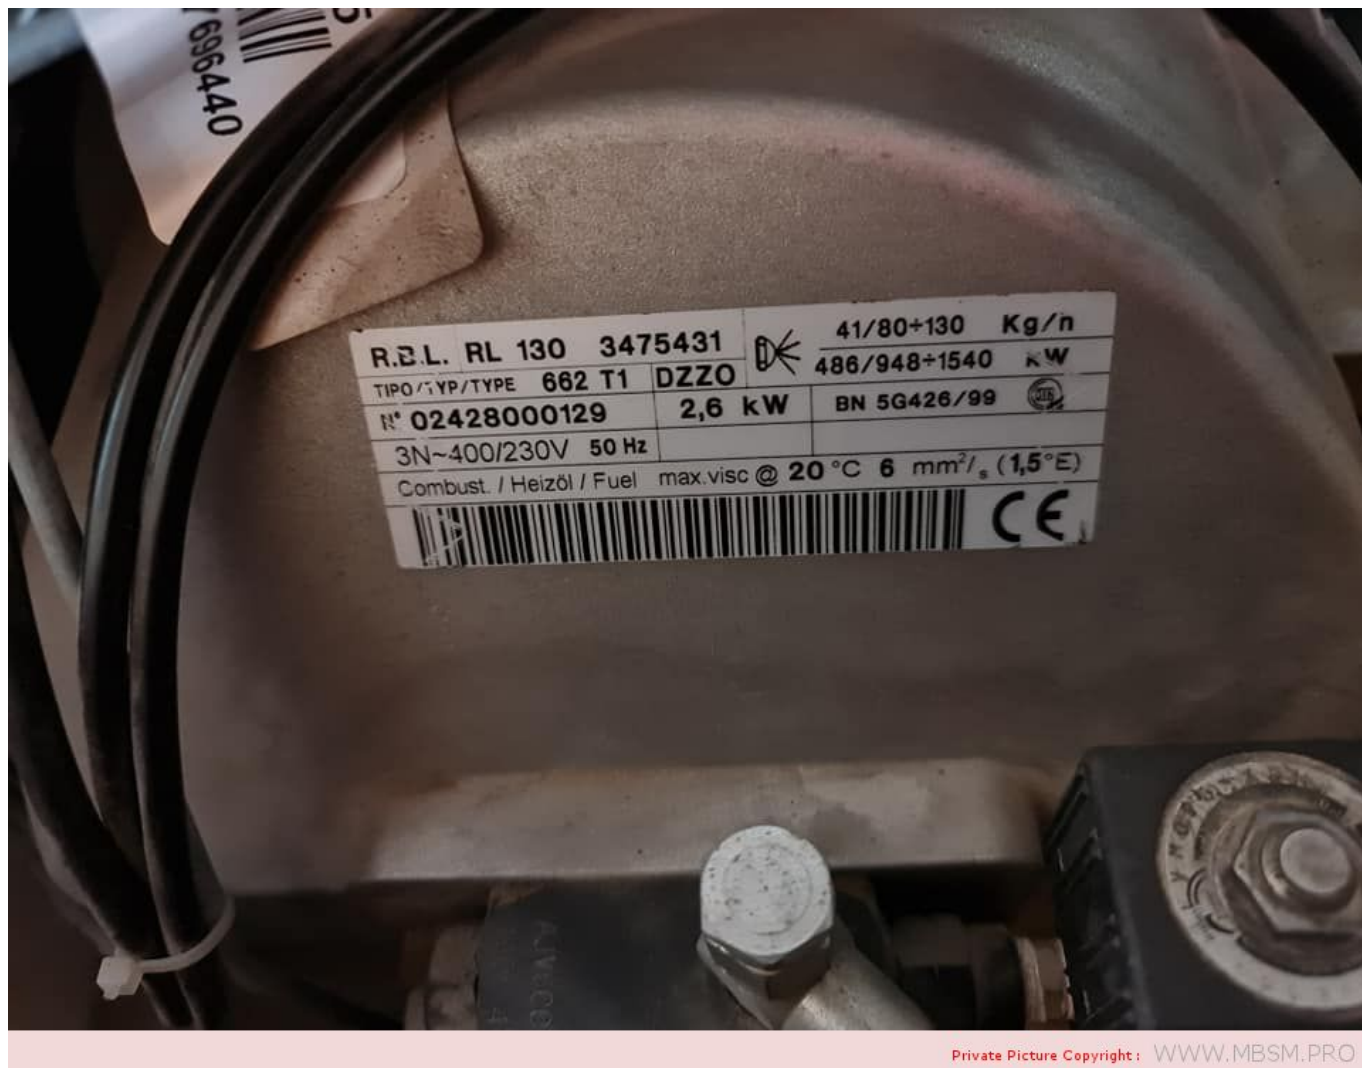
R.E.L. RL 130 3475431			 	41/80+130 Kg/h
TIPO/TYP/TYPE	662 T1	DZZO		486/948+1540 kW
N°	02428000129	2,6 kW	BN 5G426/99	 
3N~400/230V 50 Hz				
Combust. / Heizöl / Fuel		max.visc @ 20 °C 6 mm ² /s (1,5°E)		
 				CE

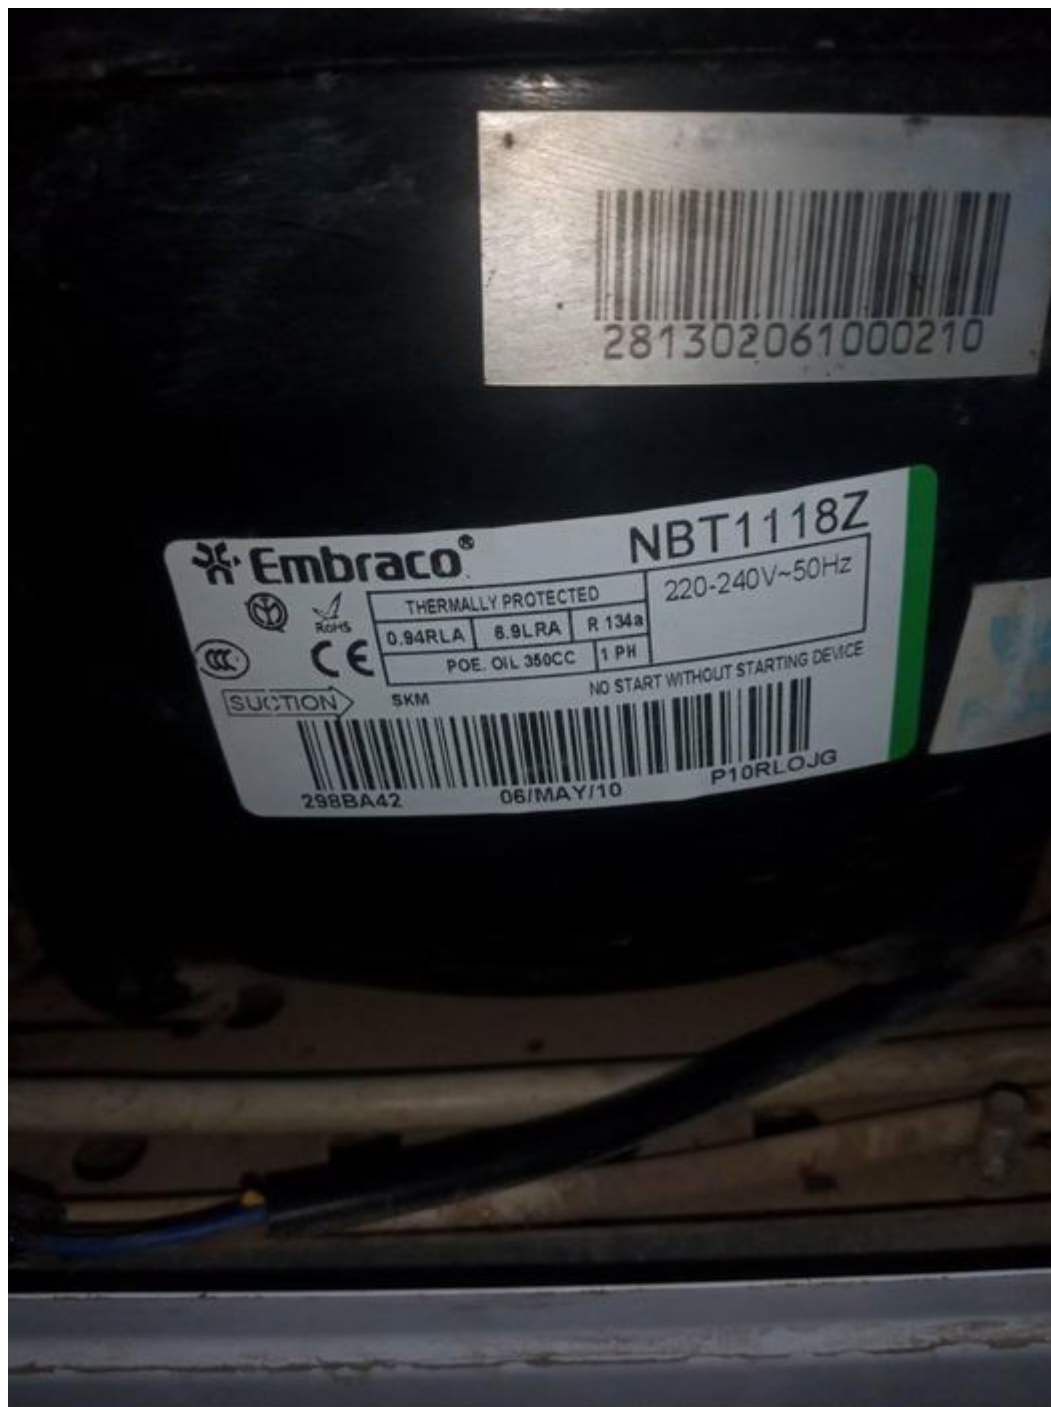
Réfrigérant: R-134a

Déplacement: 8.40cm³ / 0.51in³

Type de moteur: Démarrage résistif Inductif Run-Resistive Start Capacitive Run
LRA (A): 6.9

Lubrifiant capillaire : Charge: 350cm³, 6.2oz³;

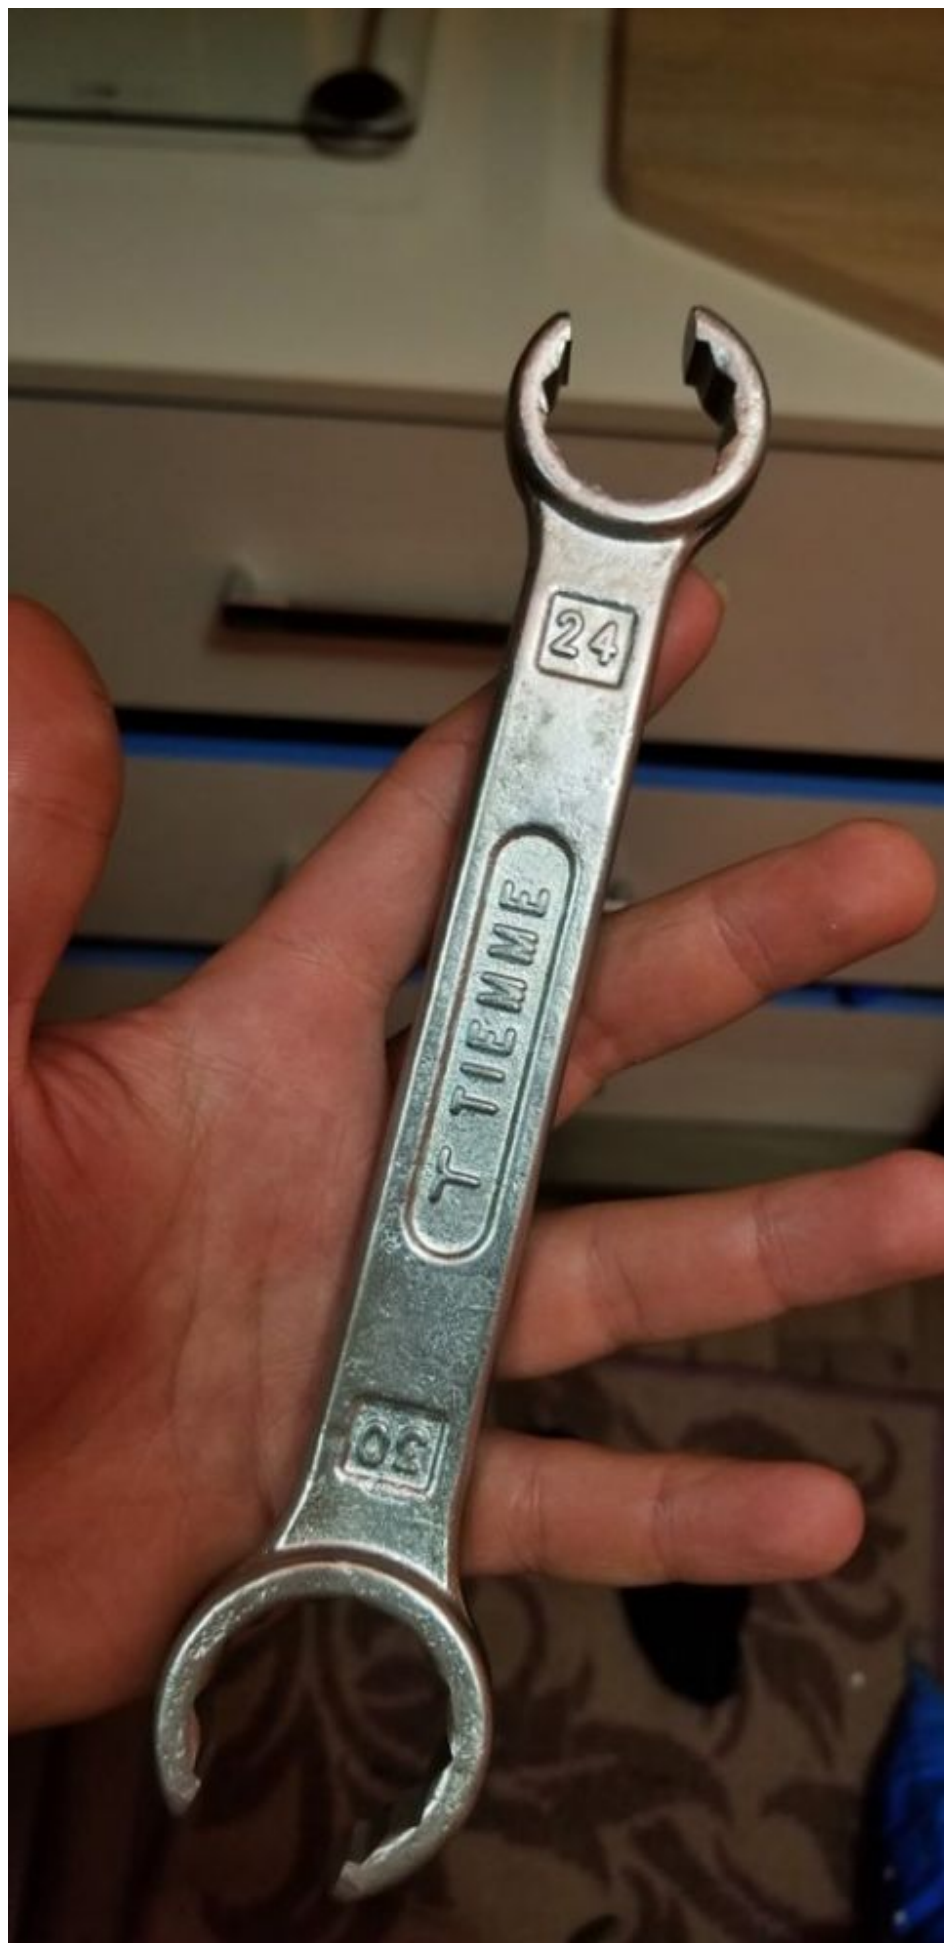
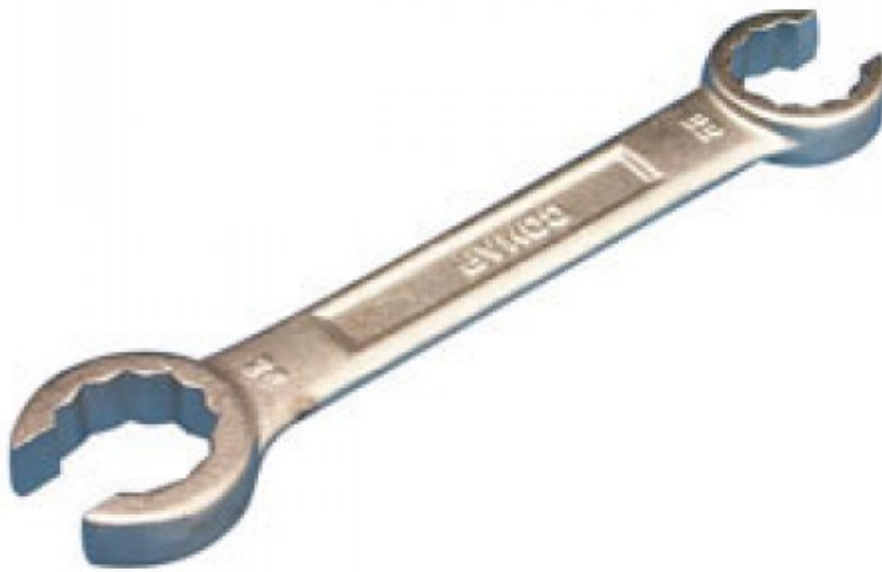
Clé pour raccord collecteur

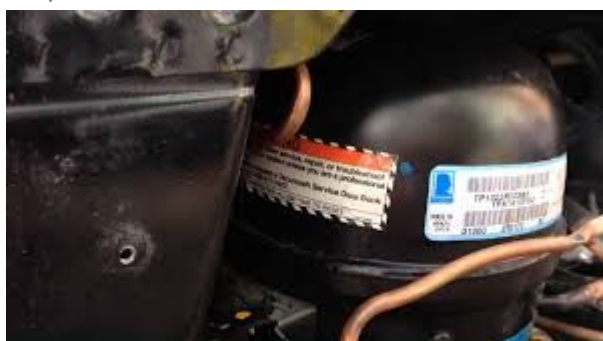
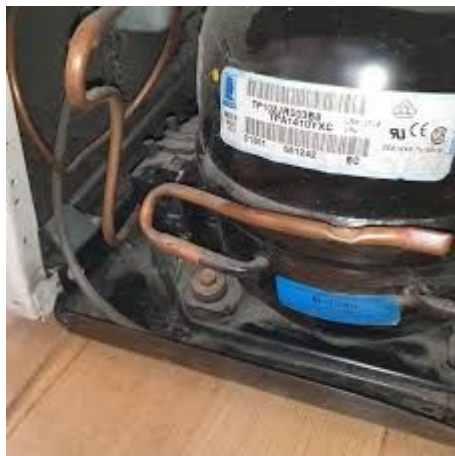
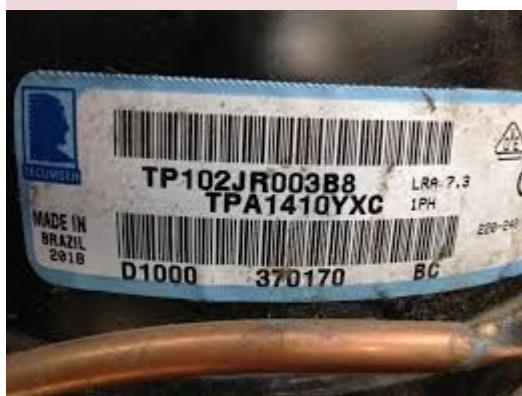
Fabricant: Tecumseh

Aspiration Conn: 5/16 "IDS

Discharge Conn: 1/4" IDS

Déplacement (cc) : 8,374

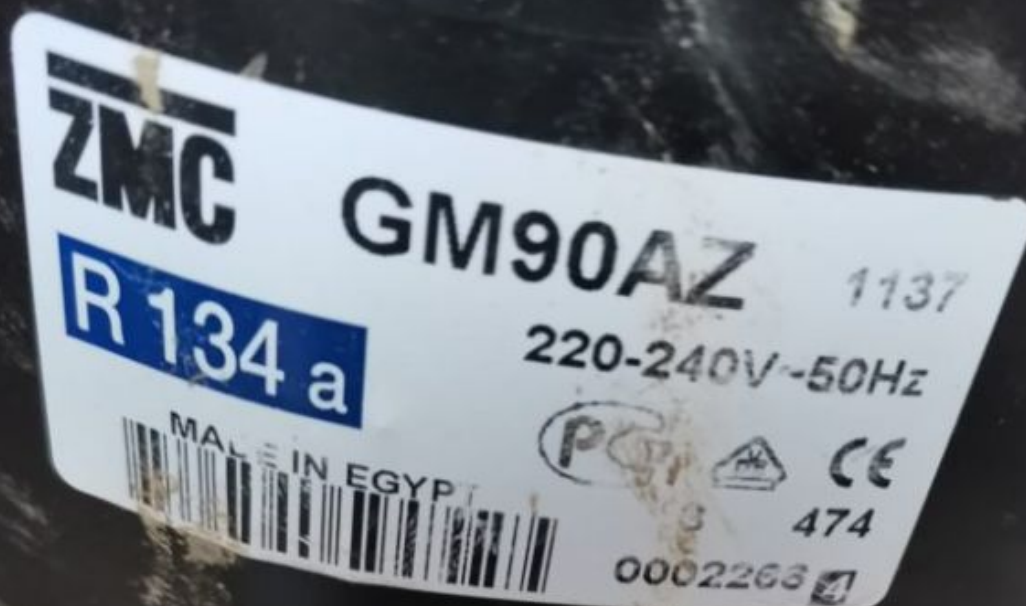
COMPRESSOR TECHNICAL DATA

Refrigerant:	R134a
Application:	LBP
Evaporating Temperature Range:	-30°C to -10°C
Voltage/Frequency:	220/240V/50 HZ

Motor Type:	RSIR / RSCR*
Voltage working range at 50 Hz:	187-264V
Maximum Motor Temperature:	130°C
Locked Rotor Current:	14.46 / 9.86 A
Start Winding Resistance:	23.40Ω at 25°C
Run Winding Resistance:	8.08 Ω at 25°C
Phase:	1 ph

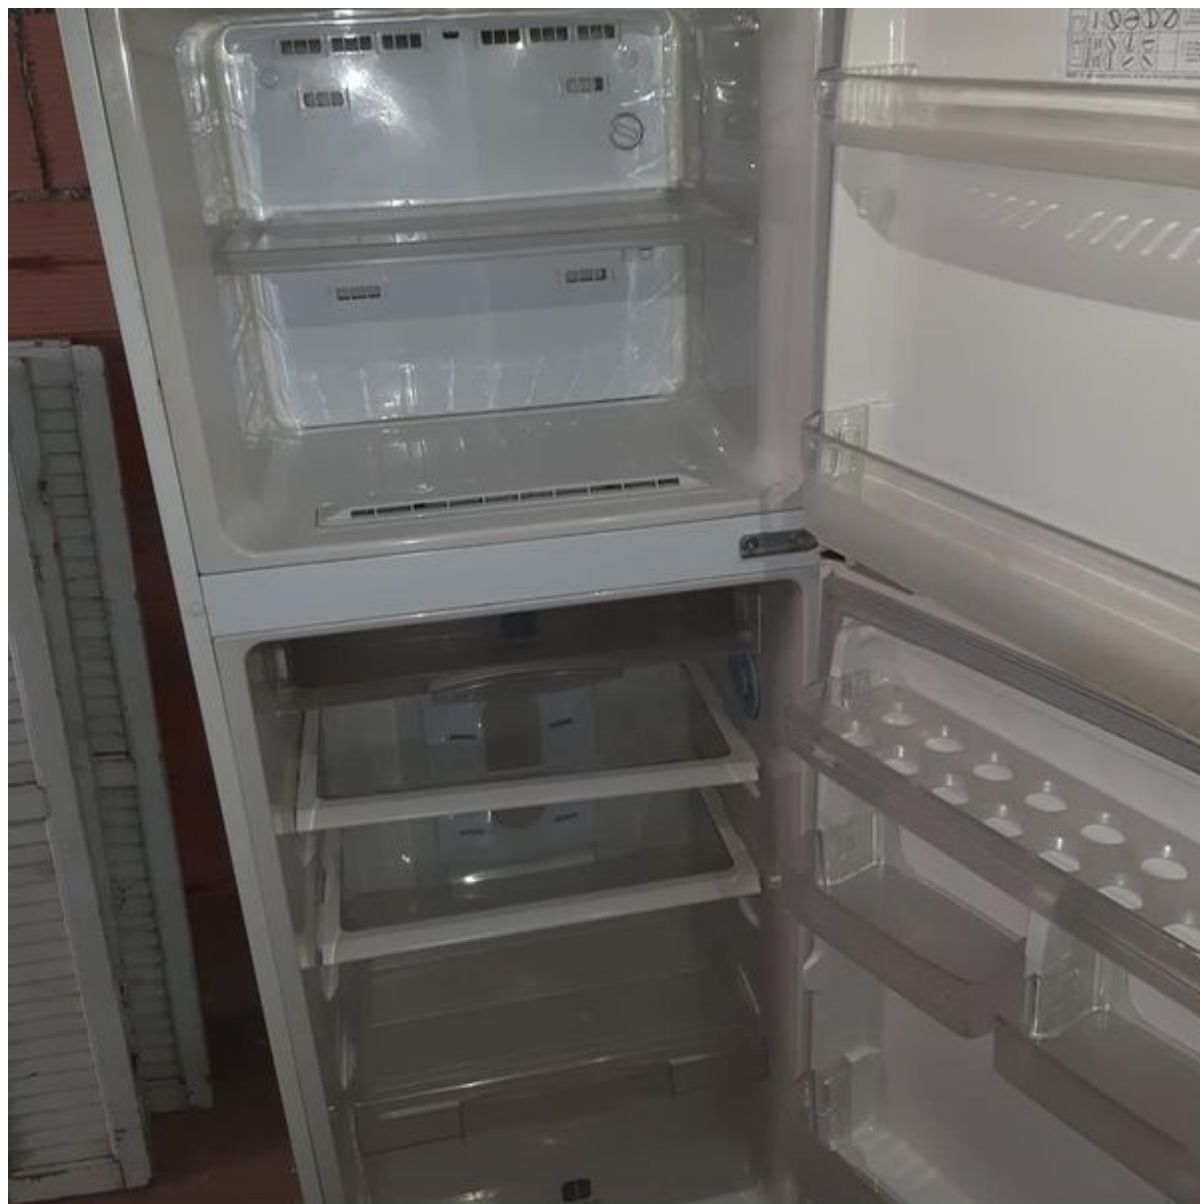
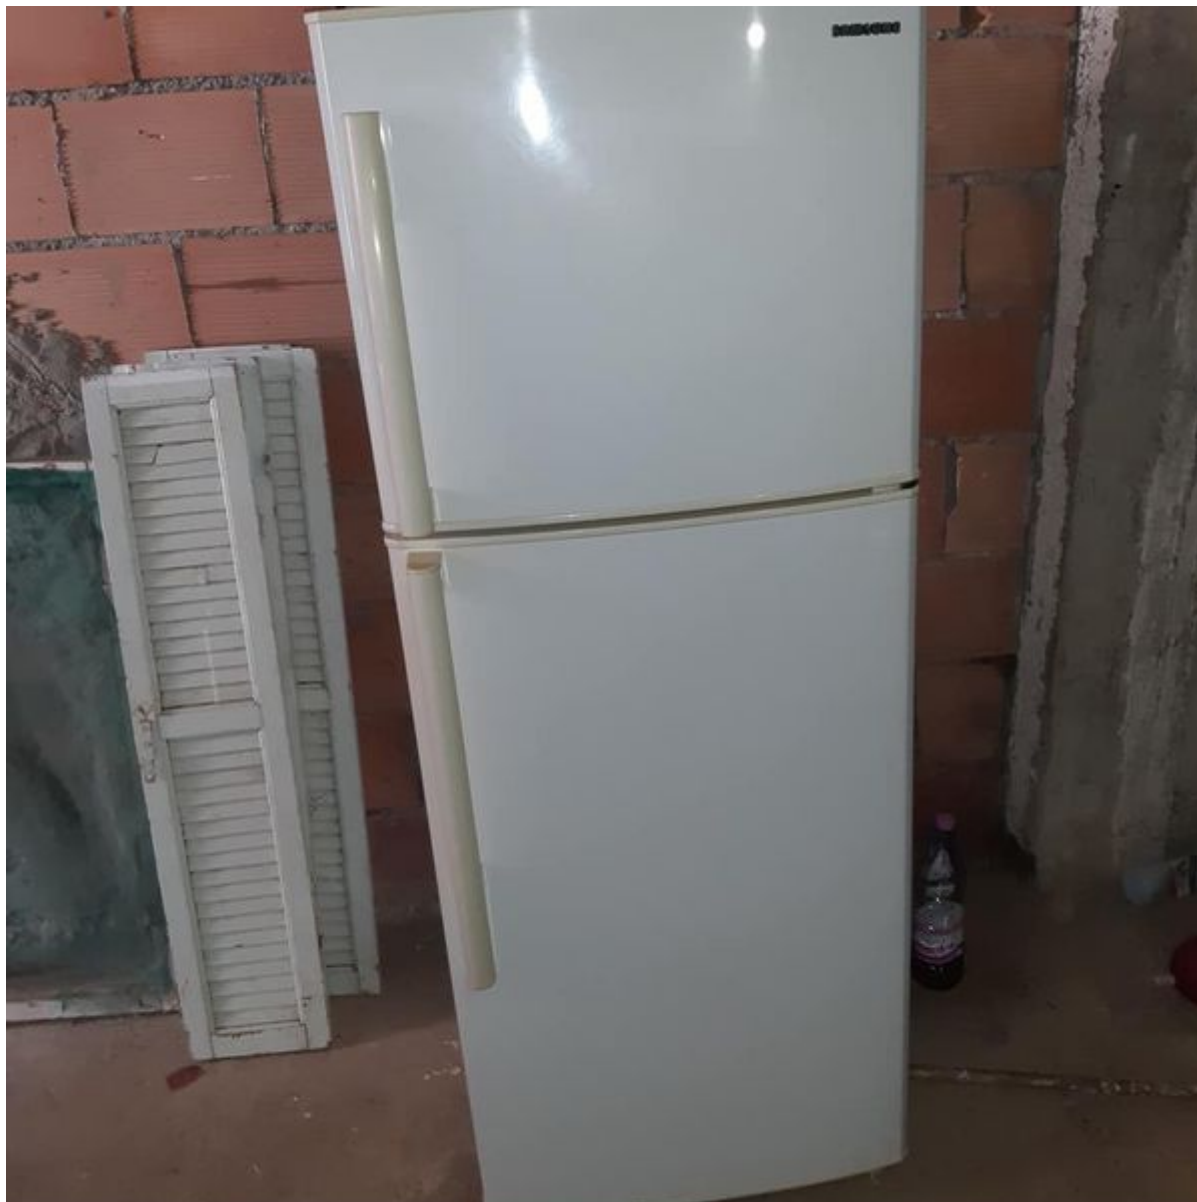
SPECIFICATION

CAPACITY		300 LT 10.60 CFT
DIMENSION	W	600 MM
	D	621 MM
	H	1,560 MM
WEIGHT		51.9 Kg
REFRIGERANT R-134a		160 g
VOLTAGE		220V / 50Hz
AMPERE		0.90 A
POWER		120 W
